ÅVC Falevi

Underlag för ändring av detaljplan

PM Geoteknik

UPPDRAGSNAMN: ÅVC Falevi, underlag för ändring av detaljplan
Geoteknisk undersökning

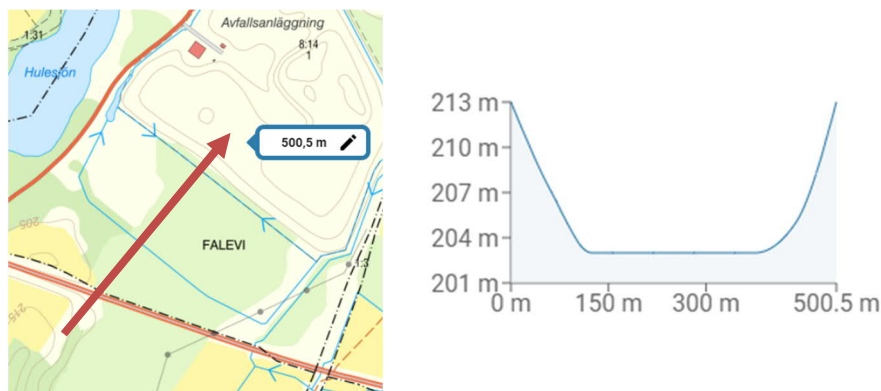
Figur 6. Urklipp från Lantmäteriets karttjänst "Minkarta" inkl. skiss sektion för området.

Vid anläggning av befintlig avfallsanläggning har stora uppfyllningar skett i gränsen mot norra sidan av aktuellt område. I kombination med att områdets högsta punkt ligger i sydväst kan aktuellt område beskrivas som en ej naturlig dal, där dagvatten från både södra och norra sidan samlas, se Figur 6.

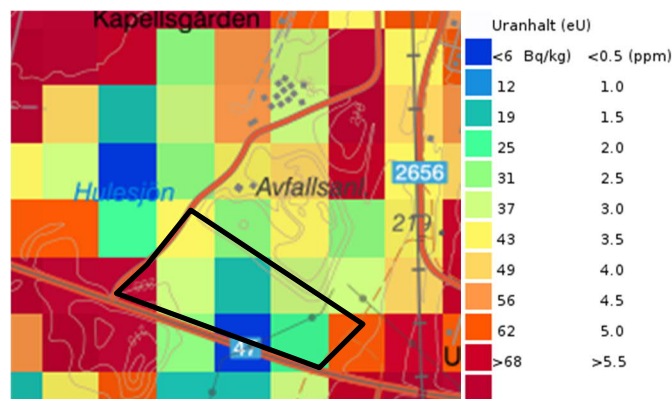
Figur 8. Urklipp ur SGU:s geologiska kartblad för Gammastrålning uran, aktuellt område svartmarkerat.

I SGU:s geologiska kartblad för gammastrålning Uran anges huvudsakligen ett skattat värde varierande mellan ca <6-49 Bq/kg inom undersökningsområdet. Lokalt förekommer extremvärden, >68 Bq/kg.

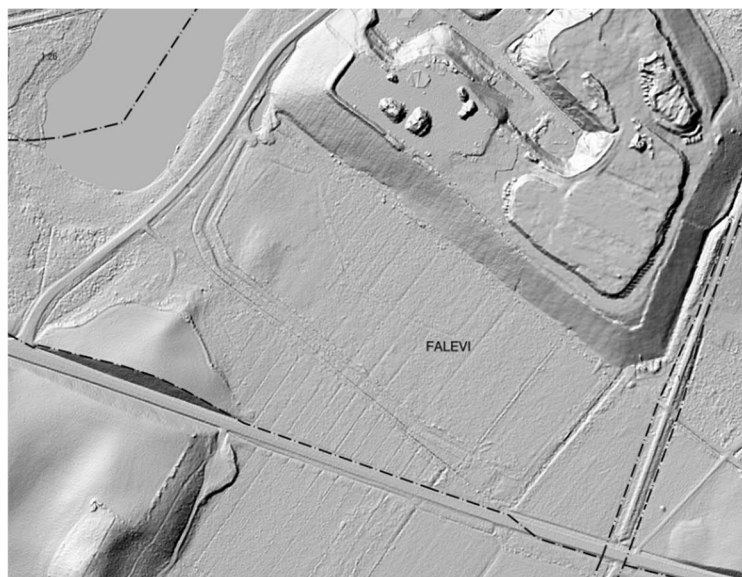
Figur 9. Urklipp ur Lantmäteriets karttjänst "Minkarta", terrängskuggning. Indikationer på höjdskillnader kan observeras i norr samt i sydväst.

I Figur 9 kan indikationer på höjdskillnader observeras. Utifrån planförslaget bedöms inga risker kopplat till områdets stabilitet föreligga, förutsatt att man i den västra delen för planerade byggnader utskiftar allt organiskt material och ersätter med bra, packningsbart material. Planerade åtgärder med urskiftning av torven ger bättre stabilitet.

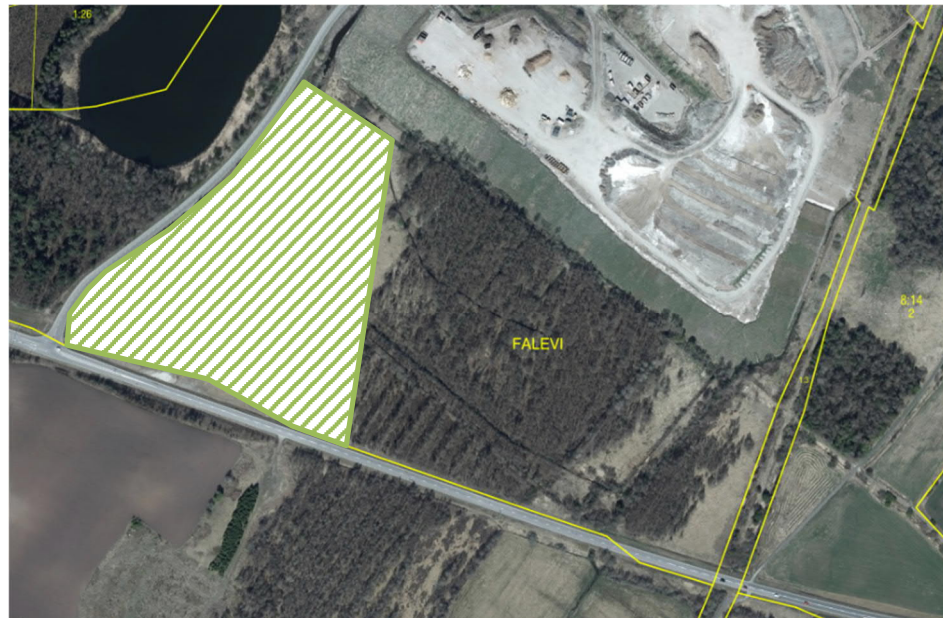
Figur 11. Utklipp ur Lantmäteriets karttjänst "MinKarta", flygbild. Området som bedöms vara mest lämpad för nybyggnation grönskafferat.

Utifrån både en geoteknisk och kostnadssynpunkt bedöms nybyggnationer och andra konstruktioner vara mest lämpade att grundläggas där torvens mäktighet är minst, det vill säga i västra-sydvästra delen av området, se Figur 11. Grundläggning kan ske på kontrollerad packad fyllning förutsatt att allt organiskt material har bortschaktats.
